Guide för rengöring av Sony Ps2

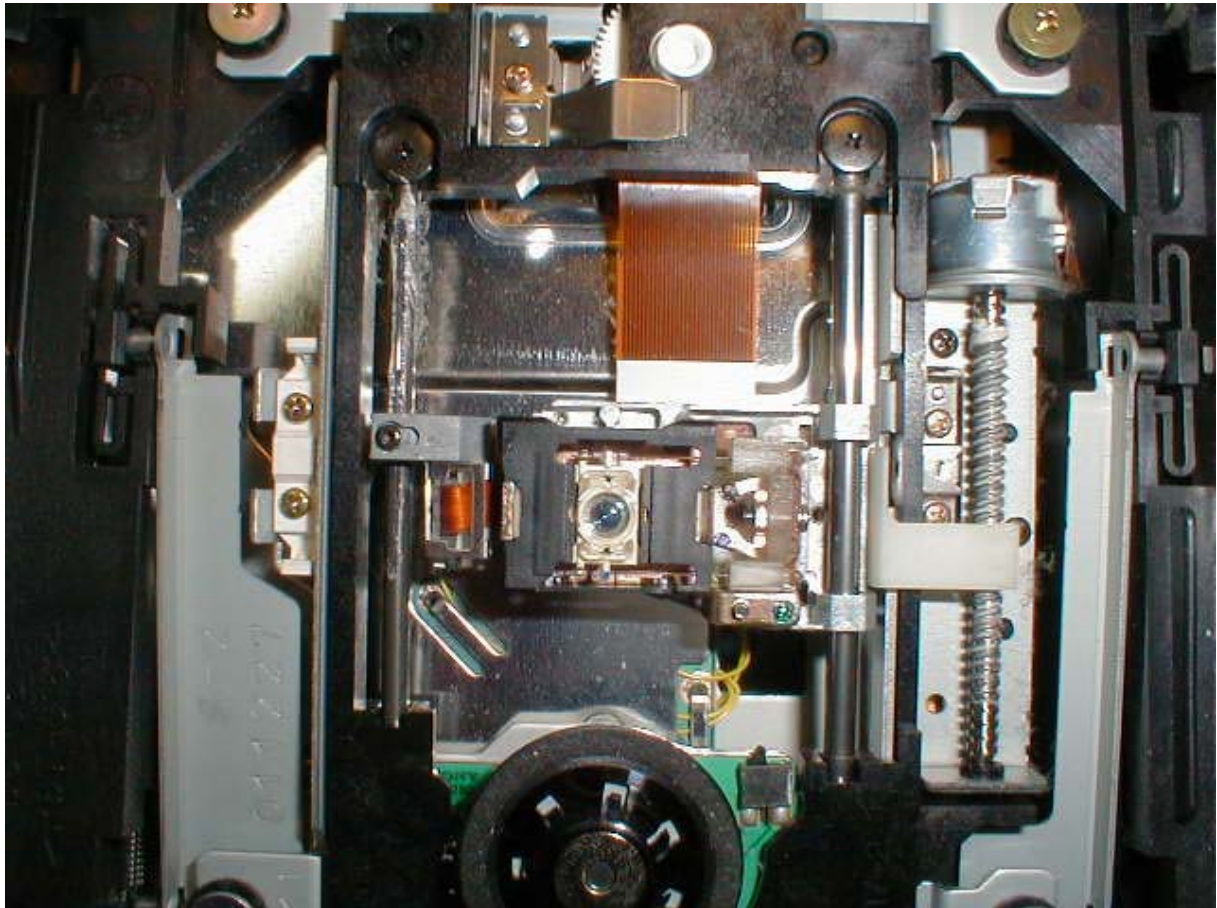
Många gånger beror det på rengöring när lasern inte vill läsa skivan. Problemet är att laser-pickupen går trögt/sitter fast i traverse-axlarna. På bilden nedan ser man att lasern fastnat en bit ut från centrum.

Ser det ut så här när du öppnat Ps2:an så behövs en rengöring och smörjning. Rengör och smörj in traverse-axlarna , och så även Carriage-motorns långa skruvade axel. Vänd laser-pickupen och rengör de 2 tappar som löper i Carriage-motorns axel.

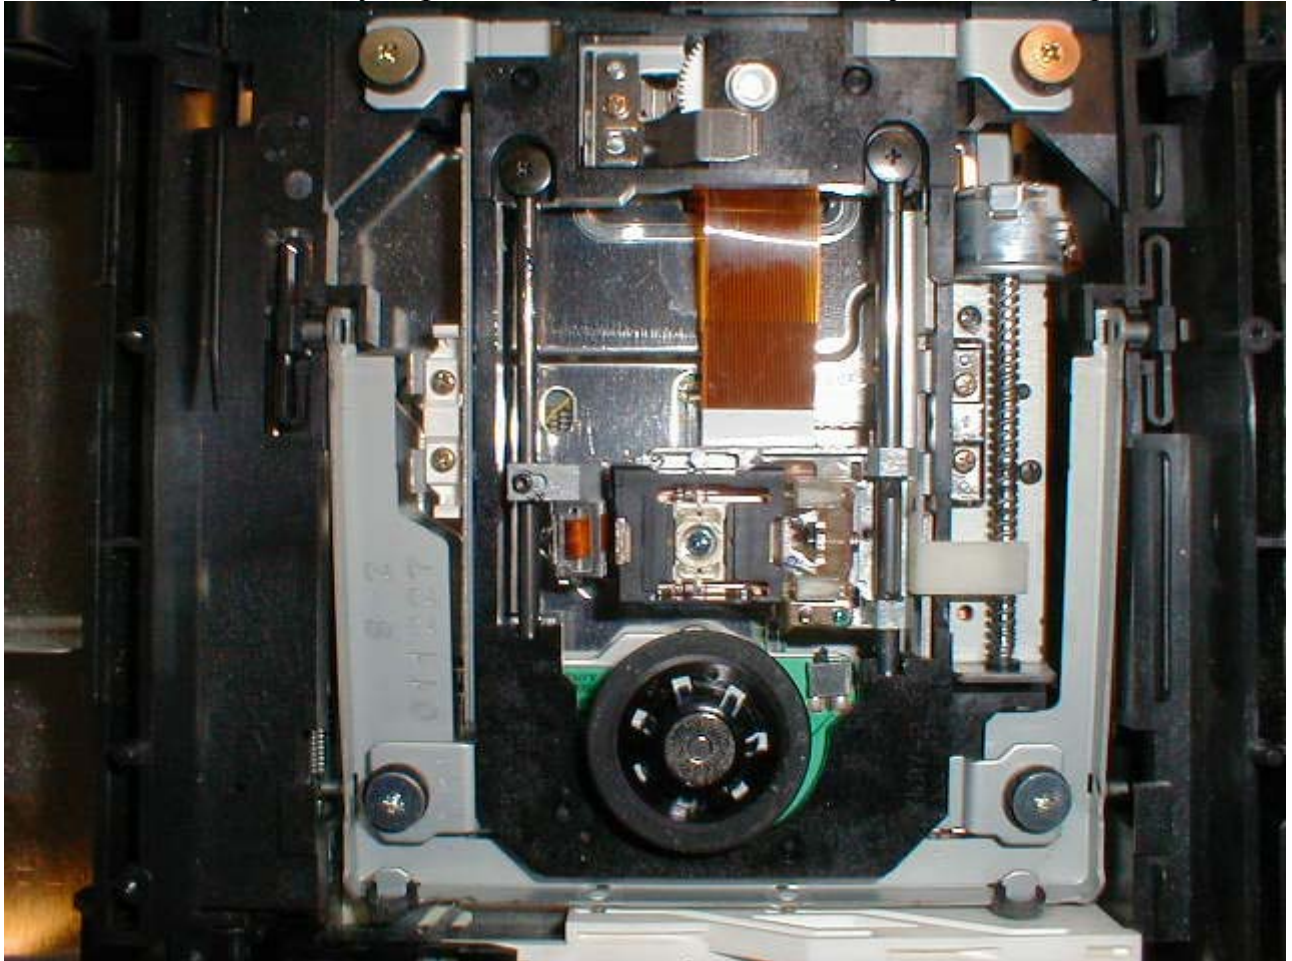
Anslut strömmen och tryck på Reset.Lasern ska då ställa sej i sin normalposition.

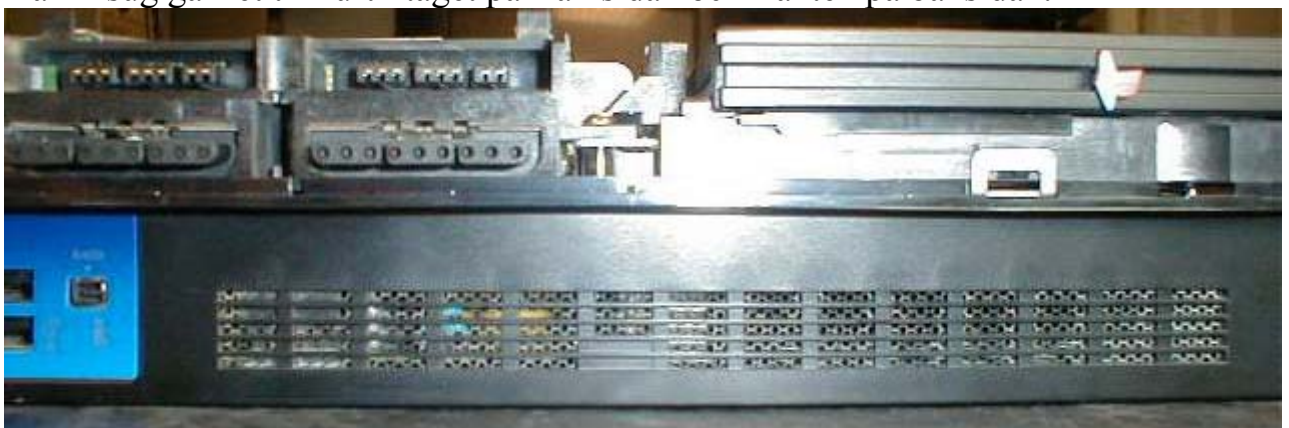
För att detta inte ska ske igen , var noga med ventilreingen.
Dammsug gallret till luftintaget på framsidan och fläkten på baksidan.
